Oberflächenfestigkeit, Oberflächenbehandlung von KBS Fließmörteln

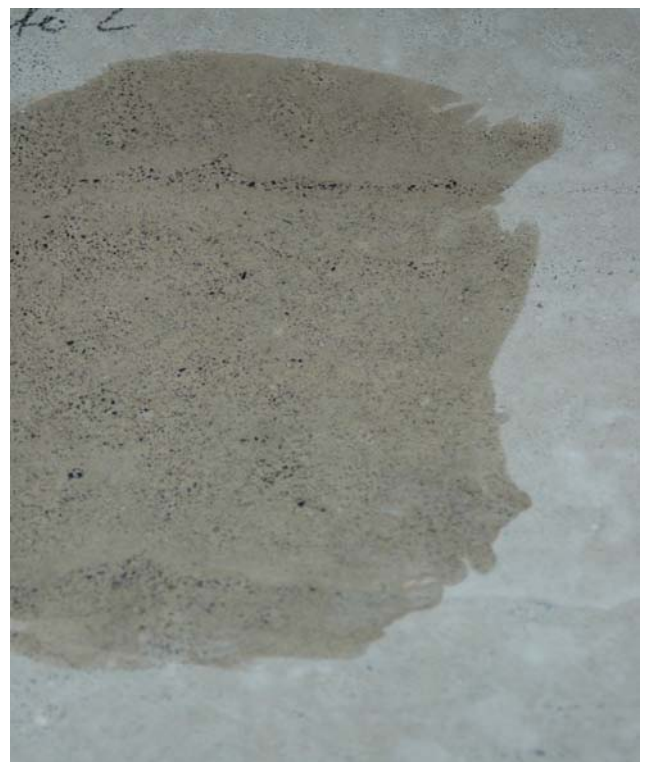
Kornaufbau

Wichtig für eine gute Oberflächenqualität ist der Kornaufbau. Durch leichtes Schaben mit einem Messer kann man feststellen, ob das Zuschlagskorn bis oben vorhanden ist. Durch Benetzung mit etwas Wasser ist das Korn besser sichtbar.

Benetzung mit Wasser
Korn sichtbar
